Verhalten von Silent-Joint; Laboruntersuchungen und Objektzustände

S. Hean, Chem. HTL; Dr. M.N. Partl, Ing. ETH, SIA, EMPA Dübendorf

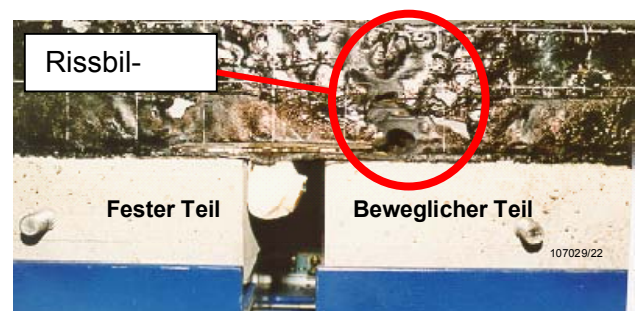
Bei beiden Prüfkörpern mit einer Muldenbreite von 500mm bildete sich nach einem bzw. zwei Zyklen am Rand des Abdeckbleches ein Riss in der Muldenfüllung (siehe *Bild 5*). Die Maximalkraft beim 1. Zyklus betrug etwa 80kN.

Bild 5 Rissbildung eines Thorma-Joint Prüfkörpers nach dem 2. Zyklus

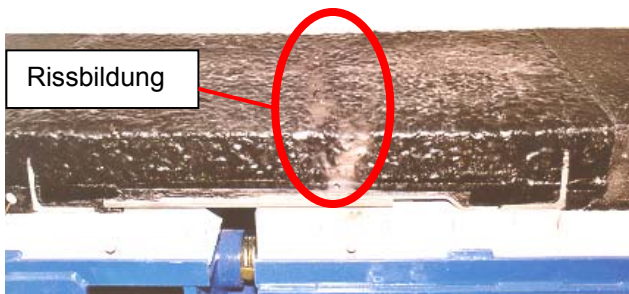
Bei einem Vorversuch (siehe *Tabelle 1*) erlitt ein Prüfkörper SJ900 ebenfalls eine Rissbildung nach dem 2. Zyklus. Diese Rissbildung entstand genau an der Stelle, wo die Schraubenköpfe der oberen Abdeckplatten in die Muldenfüllung hineinragen (siehe *Bild 6* und *7*). Es ist anzumerken, dass die Silent-Joint 900 Objekte in der Schweiz bis ins Jahr 2000 mit solch vorstehenden Schraubenköpfen eingebaut wurden.

Bild 6 Vorversuch bei -20°C , SJ900 mit Schrauben "mit vorstehenden Schraubenköpfen". Rissbildung nach 2. Zyklus

Aufgrund dieses Vorversuches wurden gemäss *Bild 8* schliesslich 3 Prüfkörper SJ900 mit Senkkopfschrauben zur Prüfung bei -20°C und -10°C hergestellt. Die Konstruktion des Systems SJ900 mit Senkkopfschrauben wurde ab 2001 als System-Standard in der Praxis angewendet.

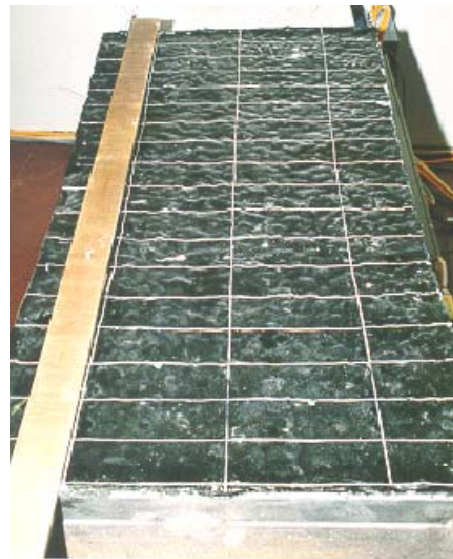
Die grosse Fugenbewegung, die das System Silent-Joint aufnehmen muss, verursachte eine Änderung des Querschnittes des Prüfkörpers im gespannten Zustand. Es entstand bei der maximalen Fugenöffnung eine Reduktion der Dicke von ca. 5

bis 7mm sowie eine horizontale seitliche Einschnürung von ca. 16mm bei SJ900 und ca. 5mm bei SJ700. Das Bild 11 zeigt ein Beispiel dieses Einschnürungsverhaltens.

Bild 11 Einschnürung der Muldenbreite bei Fugenöffnung

Während der Fugenöffnung in der Kälte reduzierte sich die Dicke des Silent-Joint Fahrbahnüberganges und es entstand eine seitlich Einschnürung des Querschnittes. Aufgrund dieser Dimensionänderung ist damit zu rechnen, dass der Oberflächenabschluss im mittleren Querschnitt des Fahrbahnüberganges Silent-Joint im Winter lokal etwas tiefer liegt als die Oberfläche des Asphaltbelages. Dies lässt sich möglicherweise durch eine Optimierung der Dicke des Fahrbahnüberganges beim Einbau in Funktion der Bauwerktemperatur mini-

mieren. Durch die seitliche Einschnürung des Fahrbahnüberganges im Winter (Reduktion der Breite) kann sich die Muldenfüllung im Randbereich mit der Zeit vom Brückenkordon oder vom Mittelstreifen ablösen. Die Ergebnisse der Objektinspektionen bestätigen dieses Verhalten (siehe Kapitel 5). Deswegen ist eine häufige Kontrolle bezüglich Ablösung der Muldenfüllung vom Brückenkordon bzw. vom Mittelstreifen im Winter zu empfehlen. Eine Randablösung muss sofort behoben werden, um eine Unterläufigkeit zu vermeiden. Dieses Detailproblem ist aufgrund des heutigen Wissenstandes vor allem konstruktiv zu lösen. Systemspezifisch ist somit hier noch Optimierungspotential vorhanden.

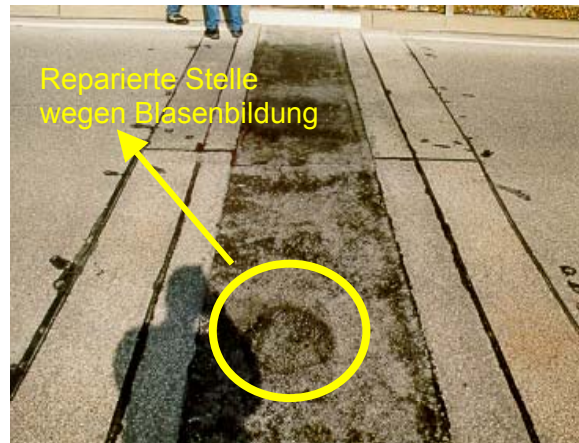
Das Objekt BE/(1) auf der Bönzigenrampe war das erste SJ-Objekt in der Schweiz. Beim Einbau dieses Objektes im Jahr 1995 wurde eine Tränkmassse verwendet, die zur Zeit in der Schweiz für den Einbau der Fahrbahnübergänge gemäss [1]

nicht mehr zulässig ist. Sie haftete gemäss Erfahrung relativ schlecht sowohl auf den Zuschlagsstoffen als auch an den Belagsflanken. Ausserdem erwies sich die Muldenfüllung im Sommer als nicht sehr standfest. Entsprechend wurde das Objekt aufgrund der Flankenablösung, der Blasenbildung etc. bereits teilweise repariert (vgl. *Bild 17*).

Bild 17 Aussehen eines der SJ Fahrbahnübergänge am Objekt Bönzigenrampe BE (1) nach über 6 Jahren Betriebsdauer

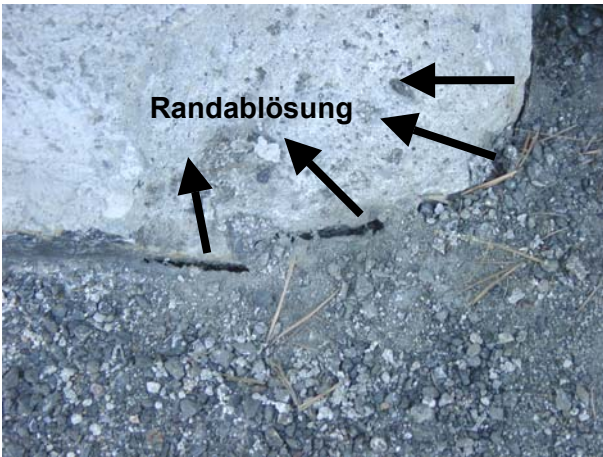
Wenige Randablösungen zwischen der Muldenfüllung und dem Beton wurden nach kurzer Zeit (weniger als ein Jahr) an den Objekten VS/(5) auf der Hangbrücke (*Bild 18*) sowie zwischen der Muldenfüllung und dem seitlichen Metallblech am Mittelstreifen auf der Thurbrücke TG (*Bild 19*) festgestellt. Anlässlich der Inspektion wurde beschlossen, diese Randablösungen demnächst zu reparieren.

Bild 18 VS (5), Hangbrücke: Randablösung (zwischen der Muldenfüllung und dem Beton)

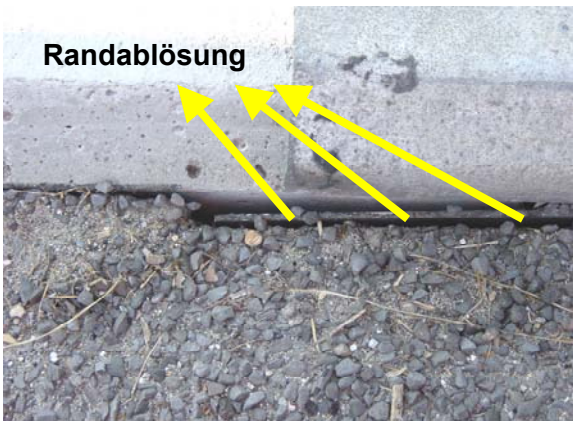
Bild 19 TG (7), Thurbrücke: Randablösung zwischen Muldenfüllung und seitlichem Metallblech.

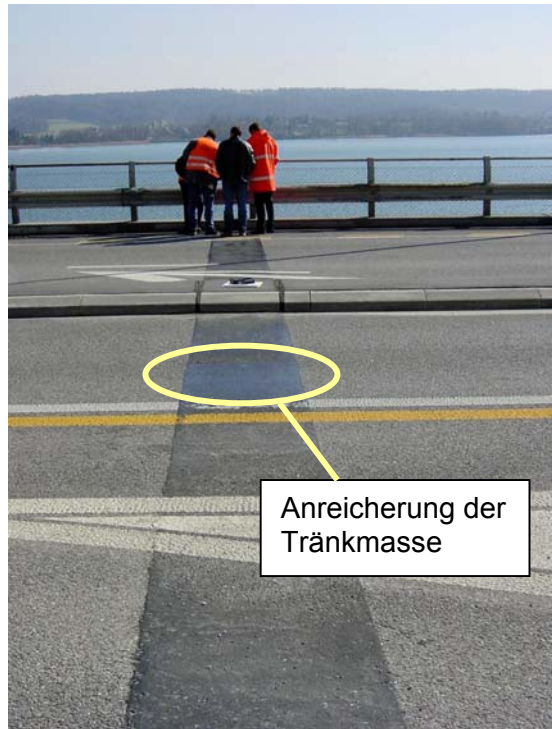
Es ist zu bemerken, dass oft Stellen mit schwarzen Flecken aufgrund der Anreicherung der Tränkmassse, insbesondere an den Übergangsstellen zwischen zwei Einbauphasen festzustellen waren (siehe Beispiel in *Bild 20*). Diese haben nichts mit dem System Silent-Joint zu tun, sondern sind die Folge allgemeiner Einbaufehler, die sich durch ein richtiges Dosierungsverhältnis zwischen der Tränkmassse und den Zuschlagsstoffen vermeiden lassen.

Bild 20 Anreicherung der Tränkmassse am Oberflächenabschluss (Bsp. Objekt BE (3), Biel/Alfermée)
