# Chlorkorrosion führte zu Hallenbadunglück

2010 jährt sich das Hallenbadunglück Uster zum 25. Mal. Empa-Experten untersuchten damals die Ursachen des Deckeneinsturzes, der zwölf Menschen das Leben gekostet hatte. Ihr Befund: Spannungsrissskorrosion an den Aufhängebügeln.

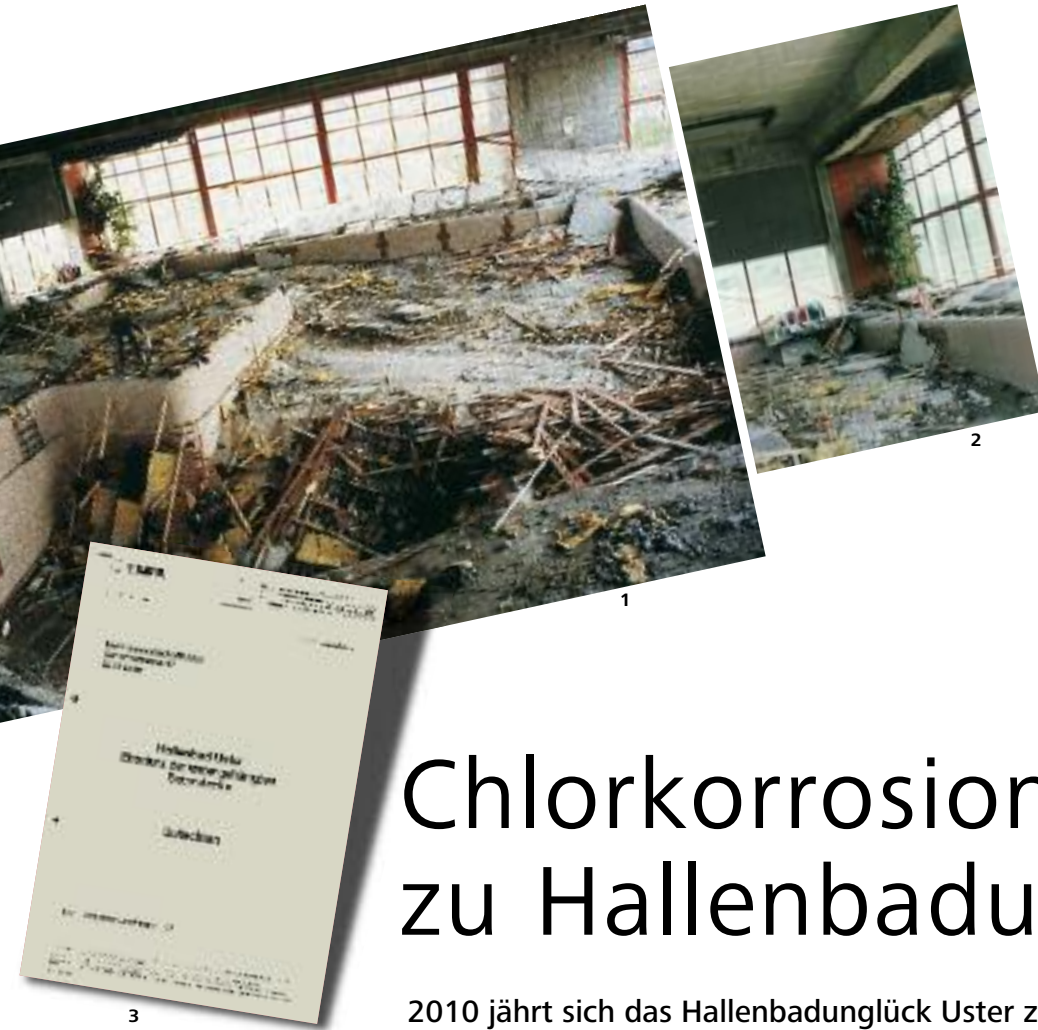
**1**  
Hallenbad Uster, 10. Mai 1985:  
Schadensbild am Morgen nach  
dem Deckeneinsturz. Die Empa-  
Experten suchen nach Spuren  
für die Ursache des Unglücks.

**4**  
Bei 55 der insgesamt 94 spröde  
gebrochenen Bügel war die Bruchfläche  
zu 76 bis 100 Prozent verrostet. Von  
ausen war diese Korrosion jedoch  
nur schwer erkennbar. Neben dem  
Bruch sind weitere Anrisse zu sehen.

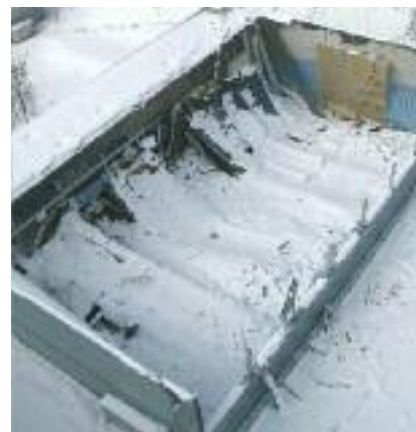
Fazit der mehr als 200-seitigen Expertise: Der Tragwiderstand der sieben Hauptträger war deutlich zu schwach,

da die Träger nicht der Norm entsprachen. Um zu verhindern, dass dünnwandige Doppel-T-Träger aus Metall, wie sie in St. Gallen verwendet wurden, ausbeulen, müssen sie mit so genannten aussteifenden Endrippen versehen werden. Dies war hier nicht der Fall.

Wegen der rund 50 Zentimeter hohen Nassschneedecke auf dem Dach, die zwar betreffend Flächenlast den Höchstwert seit Erbauen der Halle erreichte, aber immer noch unterhalb der vorzusehenden maximalen Traglast lag, wurde die Belastung für einen der Hauptträger zu gross; er beulte aus. Dieser Kollaps löste eine Kettenreaktion entlang der sechs anderen Hauptträger aus. Durch die entstandene «exzentrische» Belastung brachen die Köpfe der fensterseitigen Stützen ab. Das Dach kippte auf der Fensterseite nach unten. Wegen der aussergewöhnlichen Biegebelastung scherteten schliesslich die Befestigungsschrauben aller Hauptträger auf der Krafraumseite (gegenüber der Fensterseite) ab; das Dach krachte ungebremst auf den Hallenboden.

Die Dreifachsporthalle des Gewerblichen Berufs- und Weiterbildungszentrum St. Gallen-Riethüsli nach dem Einsturz. (Foto: Empa)

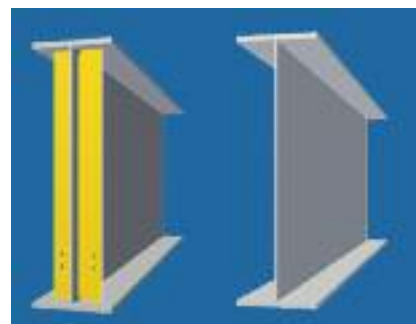
Skizze eines Trägers mit aussteifenden Endrippen (links) und ohne (rechts). (Bild: Empa)
