Verhalten von Silent-Joint; Laboruntersuchungen und Objektzustände

S. Hean, Chem. HTL; Dr. M.N. Partl, Ing. ETH, SIA, EMPA Dübendorf

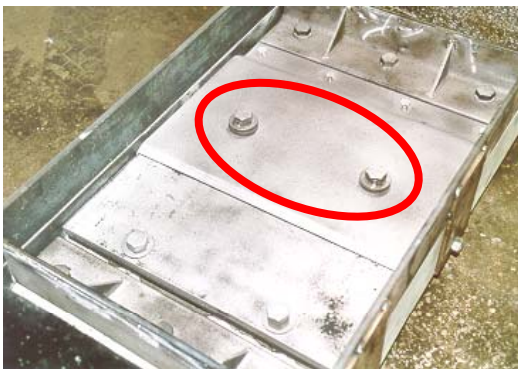
Bei einem Vorversuch (siehe *Tabelle 1*) erlitt ein Prüfkörper SJ900 ebenfalls eine Rissbildung nach dem 2. Zyklus. Diese Rissbildung entstand genau an der Stelle, wo die Schraubenköpfe der oberen Abdeckplatten in die Muldenfüllung hineinragen (siehe *Bild 6* und *7*). Es ist anzumerken, dass die Silent-Joint 900 Objekte in der Schweiz bis ins Jahr 2000 mit solch vorstehenden Schraubenköpfen eingebaut wurden.

Bild 7 Aussehen eines Prüfkörpers SJ900 mit Schrauben "mit vorstehenden Schraubenköpfen" vor der Herstellung.

Aufgrund dieses Vorversuches wurden gemäss *Bild 8* schliesslich 3 Prüfkörper SJ900 mit Senkkopfschrauben zur Prüfung bei -20°C und -10°C hergestellt. Die Konstruktion des Systems SJ900 mit Senkkopfschrauben wurde ab 2001 als System-Standard in der Praxis angewendet.

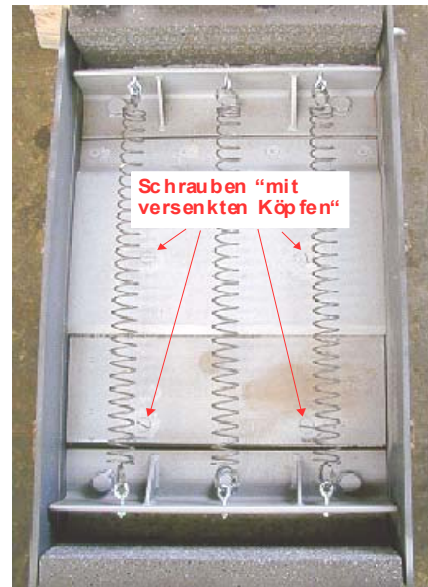
Bild 8 Aussehen eines Prüfkörpers SJ900 mit Senkkopfschrauben vor der Herstellung der Muldenfüllung

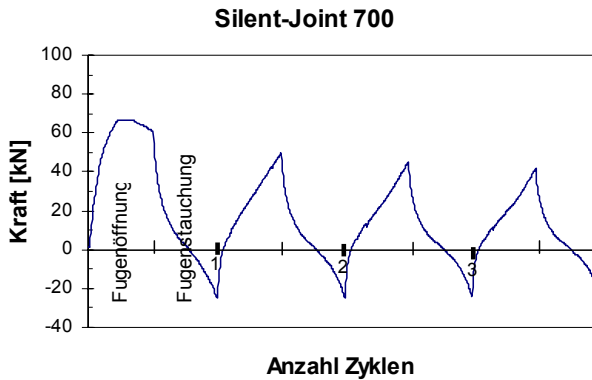
Die Maximalkraft bei -20°C betrug bei SJ900 durchschnittlich ca. 80kN und bei SJ700 ca. 60kN. Sie nahm nach dem ersten Zyklus zwischen 20% und 30% ab (vgl. *Bild 9*) und blieb nach dem 10 Zyklus relative konstant (30kN bis 35kN). Dieser Kraftabfall nach dem 1. Zyklus könnte auf Mikrorisse bzw. Mikroablösungen zurückzuführen sein.

Bild 9 Typischer Kraftverlauf bei der Prüfung. Beispiel der Prüfung von SJ700 bei -20°C (1 Zyklus = 9.2 Stunden)

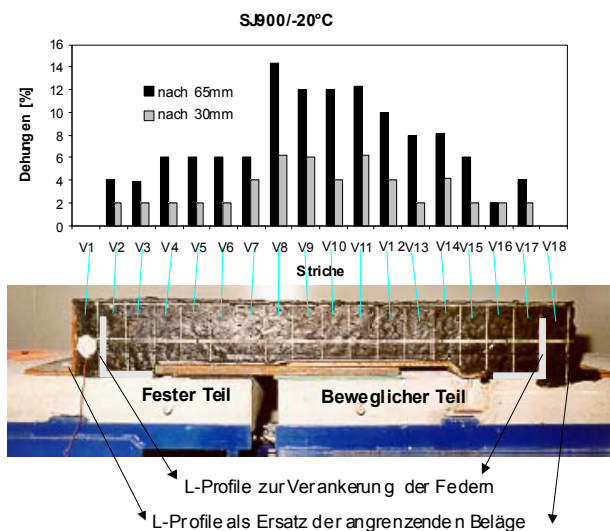
Während der Fugenöffnung bei -20°C von bis zu 65mm bauen sich zwischen dem angrenzenden Belag und den L-Metallprofilen zur Verankerung der Federn kaum Dehnungen auf. Die gesamte Fugenbewegung verteilt sich auf den Bereich zwischen den beiden L-Metallprofilen. Der Teil des Fahrbahnüberganges über dem beweglichen Teil der Abdeckplatte wies die stärkste Bewegung auf (vgl. Bild 10).

Bild 10 Horizontale Dehnungen in der Muldenfüllung bei Fugenöffnungen von 30mm und 65mm eines Prüfkörpers SJ900/-20°C

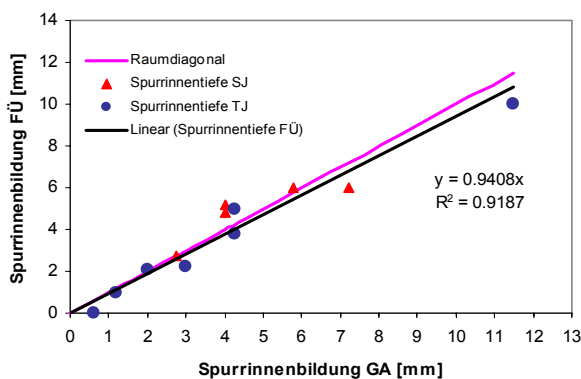
Unter Berücksichtigung der Messungenauigkeit aufgrund der Messung der Spurrinnentiefe auf den groben Prüfkörperoberflächen (mit Abstreusplitt) verhält sich die Spurrinnenbildung des Fahrbahnübergangssystems Silent-Joint gegenüber dem normierten Standard-Gussasphalt GA11s sowohl bei 35°C als auch bei 23°C etwa gleich. Ähnliches gilt auch bezüglich Gussasphalt GA11s und dem Fahrbahnübergangssystem Thorma-Joint (vgl. *Bild 16*). Somit kann davon ausgegangen werden, dass das Fahrbahnübergangssystem Silent-Joint unter den untersuchten Bedingungen ein sehr ähnliches Spurrinnenbildungsverhalten wie das System Thorma-Joint aufweist.

Bild 16 Korrelation zwischen den Spurrinnenbildungen vom Gussasphalt GA und von Fahrbahnübergängen (FÜ). Prüfung bei 35°C.
